Name: **SW.IN GRUMBACH LI**

Art: **Stützwand als Massivwand**

Ort: **Grumbach**

nach DIN 1076

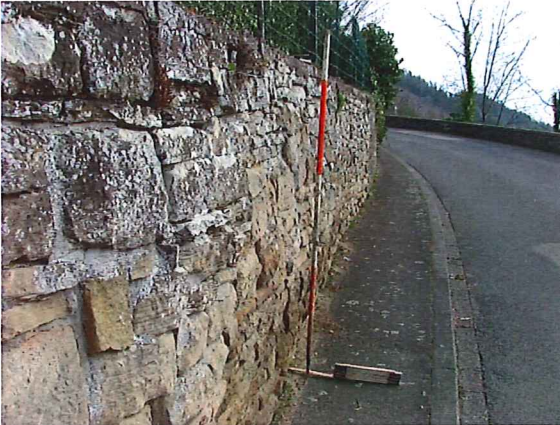
[1] S=3, V=0, D=3 EP BSP-ID 136-05
Stützwand, massiv, Tragendes Mauerwerk,
Bereichsweise, Ausgebaucht, Fläche: 10,00 m2,
Maßnahme {1}

STELLENWEISE AUSGEBACHT

Art der Leistung	Bauwerkserneuerung / Ersatzneubau (m² Bauwerksfläche -I-)	Geschätzte Kosten	130.000 EURO
Menge		Ausführungsjahr	
Dauer der Maßnahme			
Dringlichkeit	Mittelfristig		
Maßnahmenfixierung	Keine Maßnahme festgelegt		
Projektbezeichnung			
Bemerkung	Neubau einer Gabionenwand

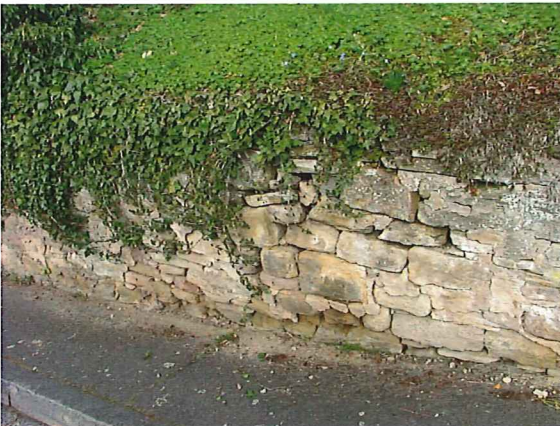
[14] S=3, V=1, D=3 EP BSP-ID 136-05
Stützwand, massiv, Mauerwerksverband,
Bereichsweise, Locker / lose, Fläche: 2,00 m2,
Mauerwerk ausgebaucht Steine lose und
herausgedrückt, Maßnahme {1}

STEINE IM VERBAND GELOCKERT

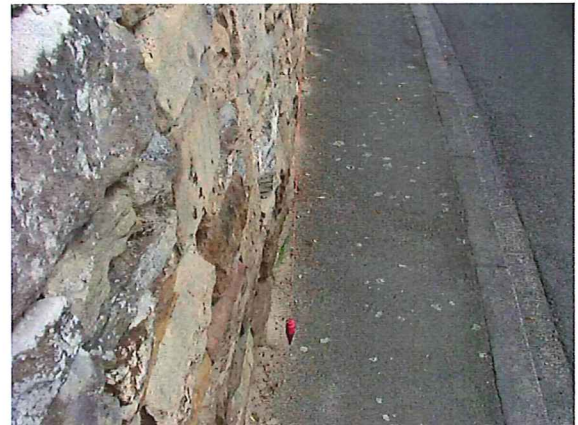
[10] S=1, V=0, D=2 EP BSP-ID 136-05
Stützwand, massiv, Tragendes Mauerwerk,
Bereichsweise, Nicht im Lot, Anzahl: 3 Stelle(n),
Maßnahme {1}

NICHT IM LOT

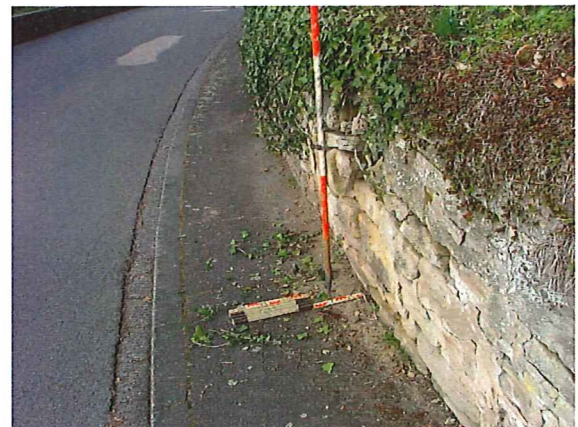
[15] S=3, V=1, D=3 EP BSP-ID 136-05
Stützwand, massiv, Tragendes Mauerwerk,
Stellenweise, Herausgedrückt, bis zu 20 cm,
Maßnahme {1}

BIS 20 CM HERAUSGEDRÜCKT

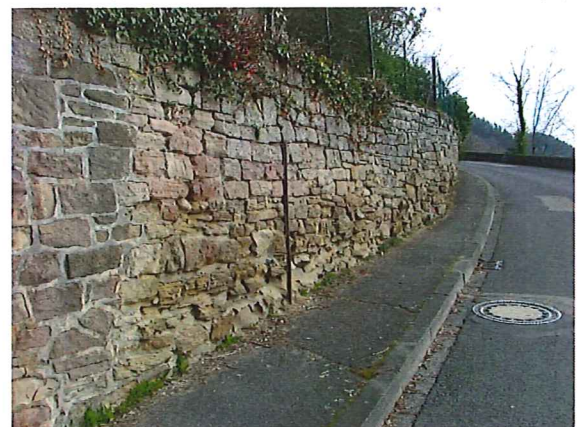
[9] S=1, V=0, D=3 EP BSP-ID 136-06
Stützwand, massiv, Mauerwerksstein, Bereichsweise,
Zerfallen, Fläche: 20,00 m2, Unten, Maßnahme {1}

UNTERE STEINLAGE VERWITTERT ZERFALLEN

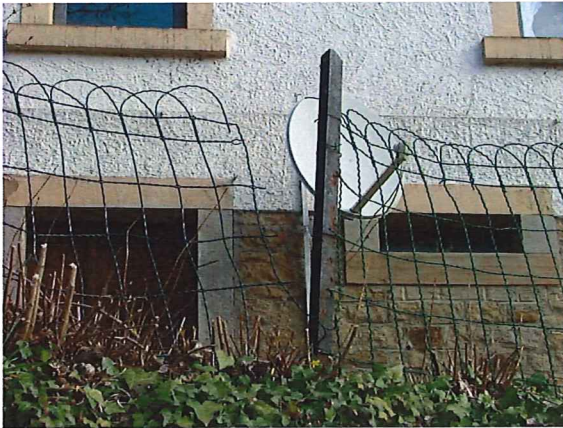
[13] S=0, V=3, D=0 EP BSP-ID 236-02
Maschendrahtzaun, Stellenweise, Locker / lose,
Maßnahme {1}

ZAUN LOSE
