Name: **KUSELBACHBR.**

Art: **Gewölbe-/Bogenbrücke mit Lastverteilungsplatte**

Ort: **Rammelsbach**

nach DIN 1076

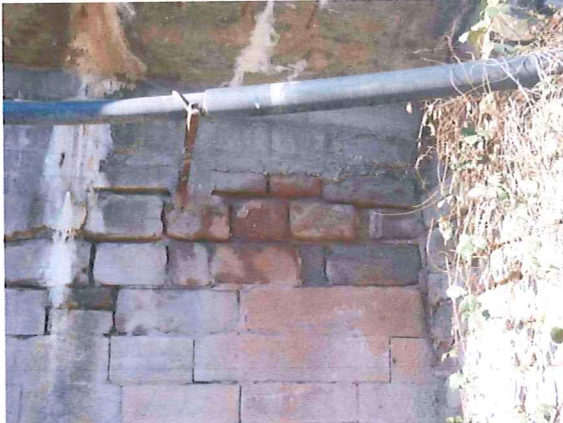
[1] S=1, V=1, D=3 BSP-ID 009-10
Wandung, Fugenmörtel, Bereichsweise,
Herausgebrosen, Fläche: 10,00 m², Gesamter
Unterbau, Mauerwerk durchfeuchtet, Maßnahme {1}

FUGENMÖRTEL HERAUSGEBROCHEN

Art der Leistung	Überbauerneuerung (m ² Bauwerksfläche -I-)	Geschätzte Kosten	280.000 EURO
Menge	92	Ausführungsjahr	
Dauer der Maßnahme			
Dringlichkeit	Langfristig		
Maßnahmenfixierung	Keine Maßnahme festgelegt		
Projektbezeichnung			
Bemerkung	Verstärkungsplatte für Gewölbebrücke zuzüglich Mauerwerksinstandsetzung.		
Zugeordnete Schäden:	[1], [2], [3], [6], [23], [24], [29], [30], [31], [32], [33], [34], [35], [36], [37], [38], [39], [40], [41], [42], [43], [44], [45], [46], [47]

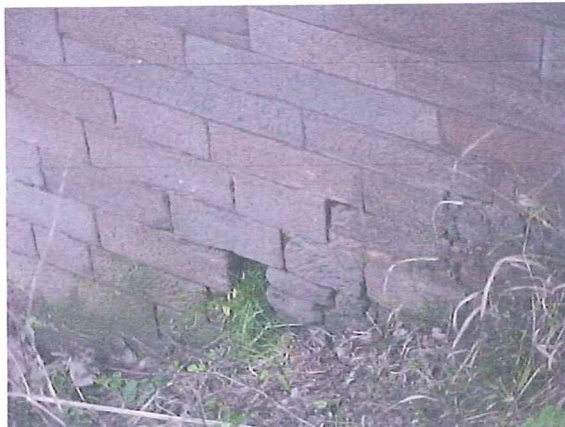
[2] S=1, V=0, D=2 EP BSP-ID 009-01
Wandung, Mauerwerksstein, Teilweise,
Herausgebrosen, Fläche: 0,50 m², Am Anfang des
Bauwerks, Links, Unten, Maßnahme {1}

FLÜGEL, STEINE HERAUSGEBROCHEN

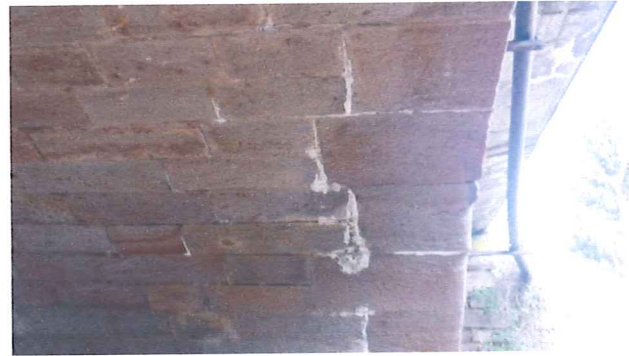
[3] S=0, V=0, D=1 BSP-ID 009-09
Wandung, Tragendes Mauerwerk, Stellenweise,
Aussinterung, Gesamter Überbau, Unterseite,
Maßnahme {1}

GEWÖLBEUNTERSEITE AUSSINTERUNGEN

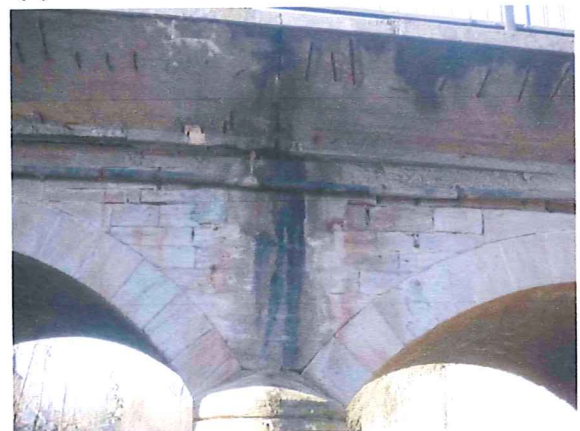
[39] S=1, V=0, D=2 BSP-ID 009-10
Bogenstirnseite, Naturstein des Mauerwerks,
Bereichsweise, Durchfeuchtet, Länge: 10,000 m,
Seitenfläche beidseitig, Fläche: 5,00 m², Maßnahme
{1}

MAUERWERK DURCHFEUCHTET

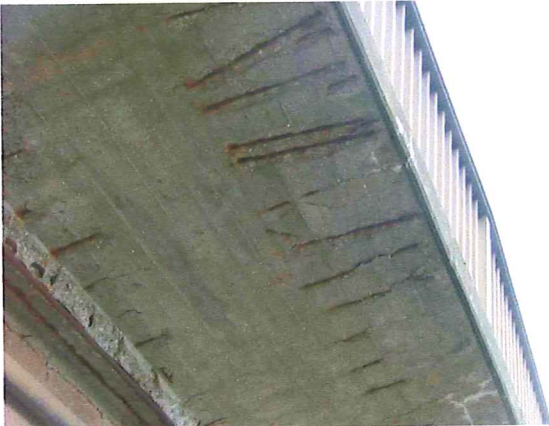
[23] S=3, V=0, D=3 EP BSP-ID 002-07
Kragarm der Portal / Stirnseite, Beton, Großflächig,
Abplatzung mit freiliegender Bewehrung, Fläche:
40,00 m², Beidseitig, Durchgehend, Maßnahme {1}

BETONABPL RE

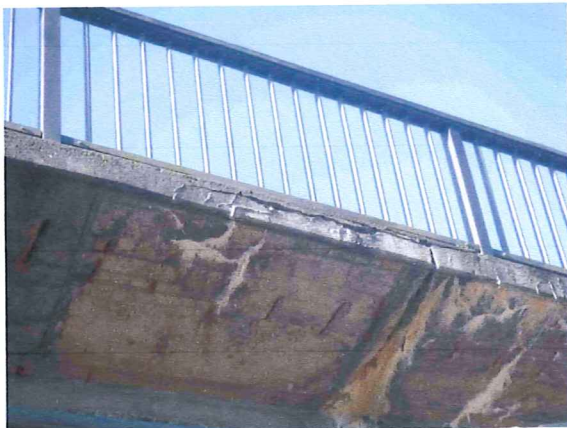
[32] S=0, V=0, D=3 BSP-ID 002-10
Kragarm der Portal / Stirnseite, Beton, Ausgeprägt,
Durchfeuchtet mit Ausblühungen / Aussinterungen,
Fläche: 6,00 m2, Beidseitig, Unterseite, Maßnahme {1}

DURCHDRÜCKENDES WASSER

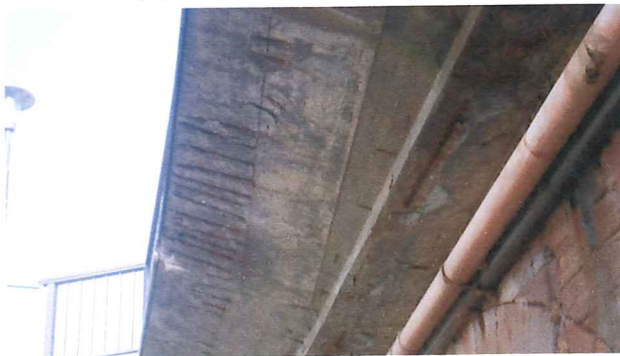
[47] S=1, V=0, D=3 BSP-ID 002-02
Lastverteilungsplatte, Tragbewehrung, Häufig,
Abgeplatzt, Anteil: 20 %, Seitenfläche beidseitig,
Maßnahme {1}

BETONABPLATZUNG

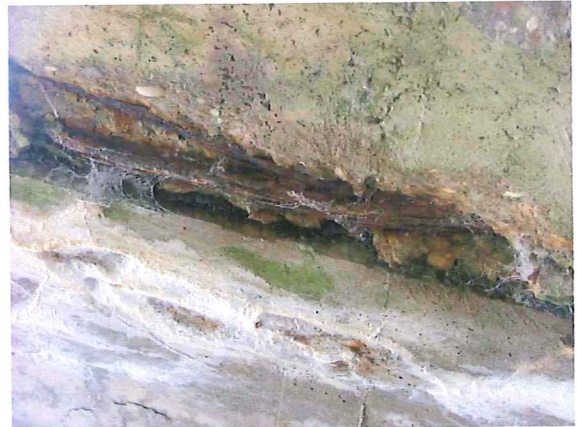
[24] S=2, V=0, D=3 EP BSP-ID 002-06
Lastverteilungsplatte, Tragbewehrung, Häufig,
Verrostet mit Querschnittsschwächung, Anteil: 15 %, Beidseitig, Unterseite, Maßnahme {1}

BEW VERROSTET MIT QUERSCHNITTSSCHWÄCHUNG

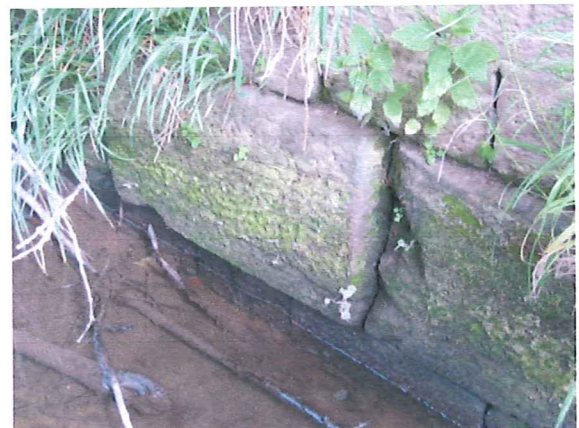
[33] S=1, V=0, D=2 BSP-ID 027-02
Unterbau, Mauerwerksstein, Stellenweise,
Herausstehend, Anzahl: 3 Stück, Gesamter Unterbau,
Am Ende des Bauwerks, Unten, Fläche: 1,00 m2,
Maßnahme {1}

STEINE HERAUSSTEHEND

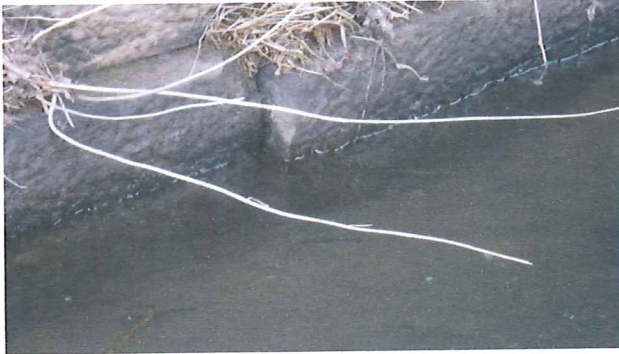
[43] S=1, V=0, D=2 EP BSP-ID 027-02
Pfeiler / Stütze, Stein, Ein Stück, Herausgedrückt,
Wasserwechselzone, Maßnahme {1}

PFEILER STEINHERAUSGEDRÜCKT

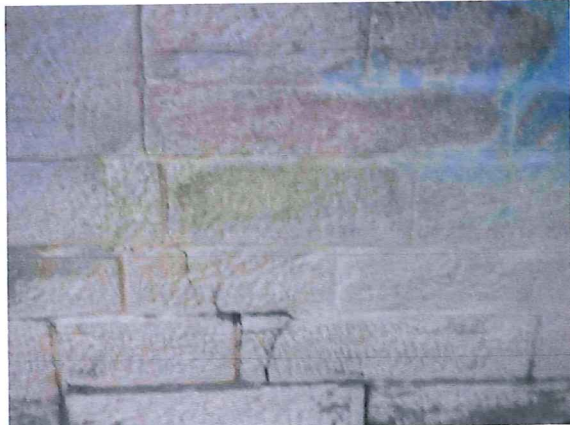
[40] S=0, V=0, D=1 BSP-ID 027-13
Pfeiler / Stütze, Tragendes Mauerwerk, Bereichsweise,
Gerissen, Länge: 4,000 m, Beidseitig, Maßnahme {1}

PFEILER MAUERWERK GERISSEN

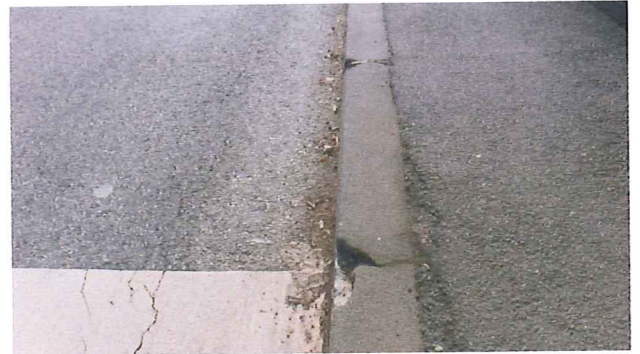
[30] S=0, V=1, D=1 BSP-ID 233-07
Bordstein, Beton, Stellenweise, Schadhaf, Beidseitig,
Maßnahme {1}

BORDSTEIN SCHADHAFT

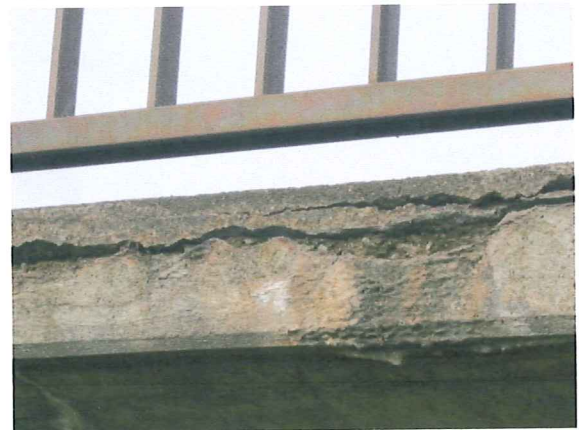
[31] S=1, V=0, D=3 BSP-ID 230-11
Senkrechte Fläche des Gesimses, Beton, Häufig,
Abgeplatzt, Fläche: 2,00 m², Beidseitig, Maßnahme {1}

GESIMSAUSSENSEITE

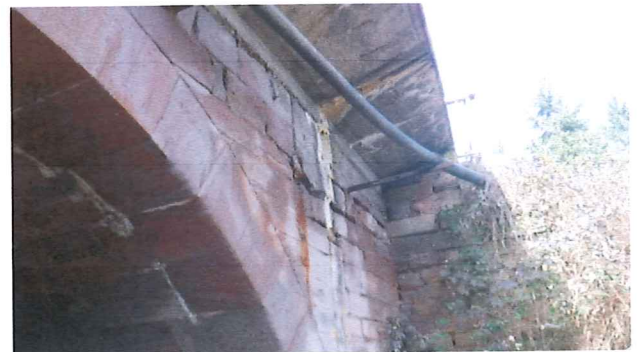
[41] S=1, V=0, D=2 BSP-ID 261-01
Konsole des Rohrs, Stahl / Metall, Mehrfach, Verrostet,
Anzahl: 3 Stück, Rechts, Unten, Maßnahme {1}

KONSOLE DES ROHRES VERROSTET

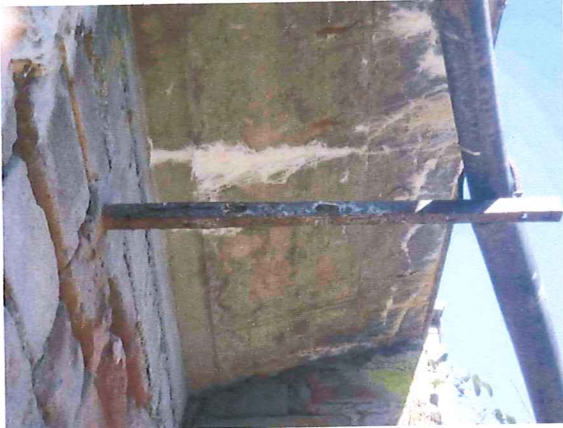
[38] S=1, V=0, D=2 BSP-ID 261-01
Konsole des Rohrs, Stahl / Metall, Eine Stelle,
Durchgerostet / Lochfraß, Am Ende des Bauwerks,
Rechts, Unten, Maßnahme {1}

KONSOLE DURCHGEROSTET

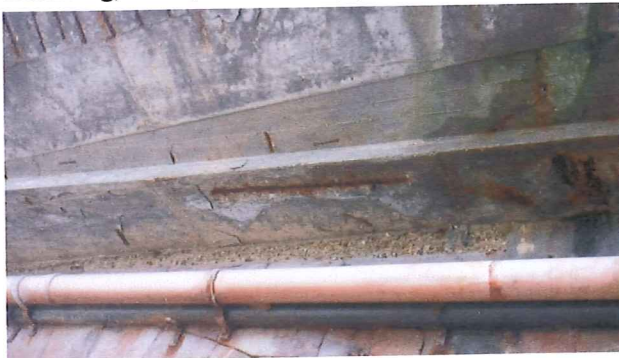
[45] S=1, V=0, D=2 BSP-ID 261-01
Schelle des Rohrs, Stahl / Metall, Mehrfach, Verrostet,
Beidseitig, Unten, Maßnahme {1}

SCHELLEN VERROSTET

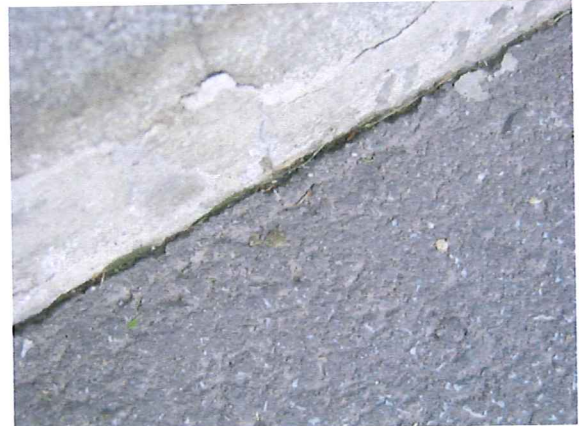
[29] S=0, V=0, D=2 BSP-ID 241-07
Fahrbahnbelag, Fugen längs, Durchgehend, Fehlt,
Länge: 22,000 m, Beidseitig, Maßnahme {1}

LAENGSFUGEN FEHLEN

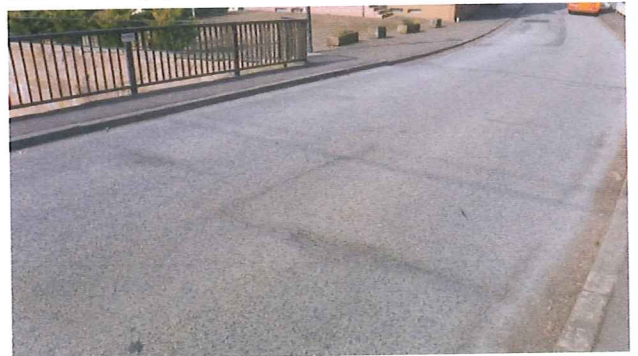
[36] S=0, V=0, D=2 EP BSP-ID 241-04
Fahrbahnbelag, Bituminöse Baustoffe, Stellenweise,
Gerissen, Fläche: 10,00 m², Links, Über dem Pfeiler,
Maßnahme {1}

FAHRBAHNBELAG GERISSEN

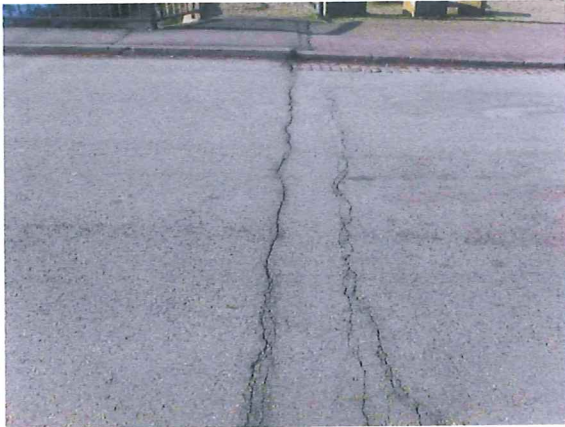
[35] S=0, V=0, D=2 BSP-ID 241-05
Fahrbahnbelag, Walzasphalt, Vereinzelt, Querrisse,
Anzahl: 2 Stück, Hinter dem Bauwerk, Maßnahme {1}

FBB GERISSEN

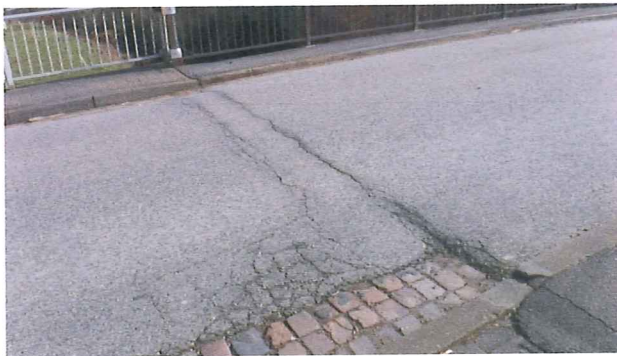
[42] S=0, V=1, D=2 BSP-ID 241-16
Fahrbahnbelag, Walzasphalt, Stellenweise, Querrisse,
Hinter dem Bauwerk, Maßnahme {1}

FAHRBAHNBELAG AM BW ENDE ABGESACKT

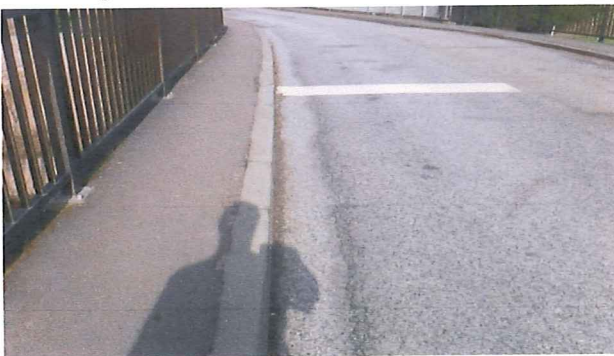
[37] S=0, V=0, D=2 EP BSP-ID 241-04
Entwässerungsrinne vor dem Bord, Bituminöse
Baustoffe, Bereichsweise, Gerissen, Länge: 23,000 m,
Beidseitig, Maßnahme {1}

GERISSEN

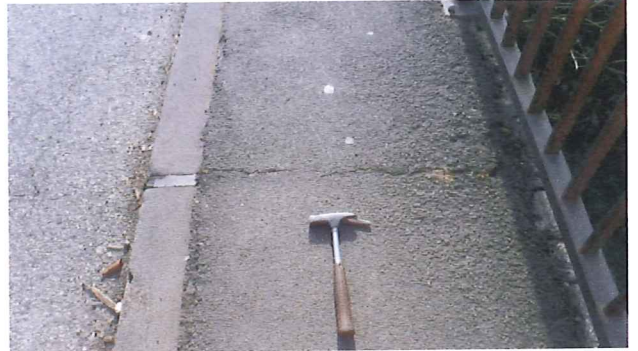
[44] S=0, V=0, D=2 BSP-ID 241-04
Gehwegbelag, Bituminöse Baustoffe, Vereinzelt,
Gerissen, Länge: 3,000 m, Beidseitig, Maßnahme {1}

RISS IM GEHWEGBELAG
