Name: **GLANBR.**

Ort: **Ulmet**

# Zustandsbericht

nach DIN 1076

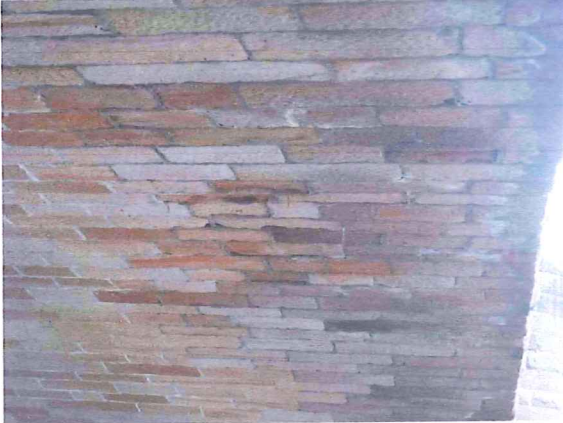
[22] S=1, V=0, D=1 BSP-ID 009-11  
Scheitel, Mauerwerksstein, Bereichsweise, Verwittert

STEINE VERWITTERT

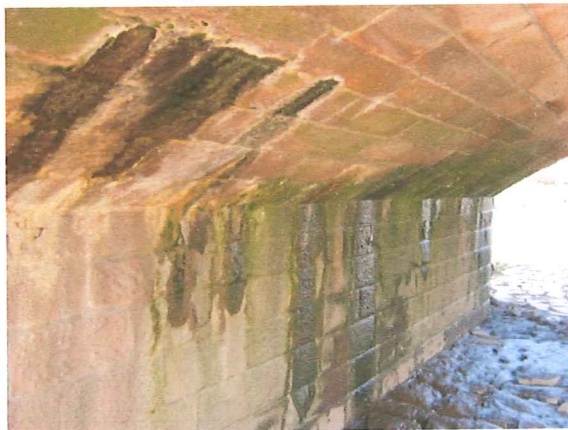
[1] S=1, V=0, D=2 BSP-ID 009-10  
Kämpfer, Tragendes Mauerwerk, Stellenweise,  
Durchdrückendes Wasser, Fläche: 4,00 m<sup>2</sup>, 1-tes Feld,  
Vorne am Bauwerk

[12] S=1, V=0, D=2 BSP-ID 009-10  
Kämpfer, Tragendes Mauerwerk, Großflächig,  
Durchdrückendes Wasser, Fläche: 12,00 m<sup>2</sup>, 1-ter  
Pfeiler/Stütze, Vorder- und Rückseite, Fläche: 6,00 m<sup>2</sup>

2 FELD VORNE

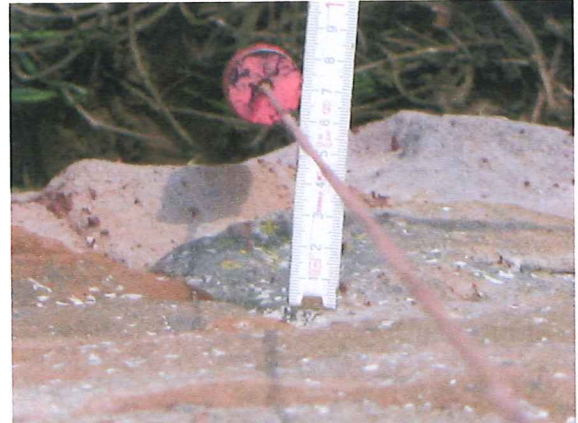
[18] S=2, V=0, D=3 EP BSP-ID 009-06  
Stirnwand, Tragendes Mauerwerk, Größtenteils, Nicht  
im Lot, Länge: 33,000 m, Gesamter Überbau,  
Beidseitig, Nach aussen geneigt (6cm auf 2,5m Höhe),  
bezieht sich hauptsächlich auf den Brüstungsbereich,  
Maßnahme {1}

STIRNWAND NACH AUSSEN GENEIGT

#### Maßnahmenempfehlung {1}

Art der Leistung	<b>Verstärkung Überbau Brücke (ohne ME -I-)</b>	Geschätzte Kosten	<b>800.000 EURO</b>
Menge		Ausführungsjahr	
Dauer der Maßnahme			
Dringlichkeit	<b>Mittelfristig</b>		
Maßnahmenfixierung	<b>Keine Maßnahme festgelegt</b>		
Projektbezeichnung			
Bemerkung	<b>Ansatz mittelfristig, da die Standfestigkeit des Brüstungsmauerwerks, insbesondere im Bereich der Erker, möglicherweise keine 10 Jahre mehr überdauert.</b>

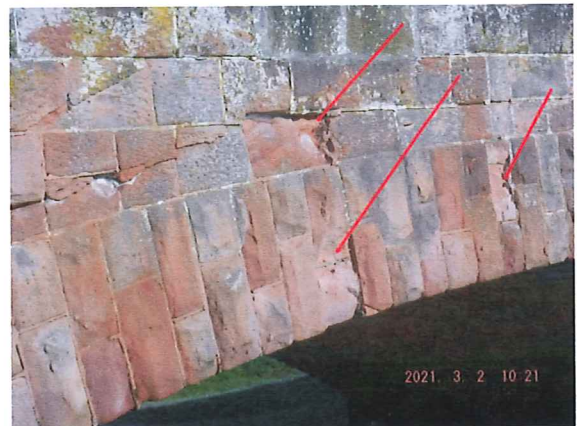
[3] S=1, V=0, D=1 BSP-ID 009-11  
Stirnwand, Fugenmörtel, Mehrfach, Herausgebrochen,  
Beidseitig, Maßnahme {1}

[4] S=1, V=0, D=2 BSP-ID 009-01  
Stirnwand, Mauerwerksstein, Bereichsweise,  
Abgeplatzt, Fläche: 0,50 m<sup>2</sup>, 1-tes Feld, Beidseitig,  
Maßnahme {1}

AUSBRÜCHE AN STEINEN

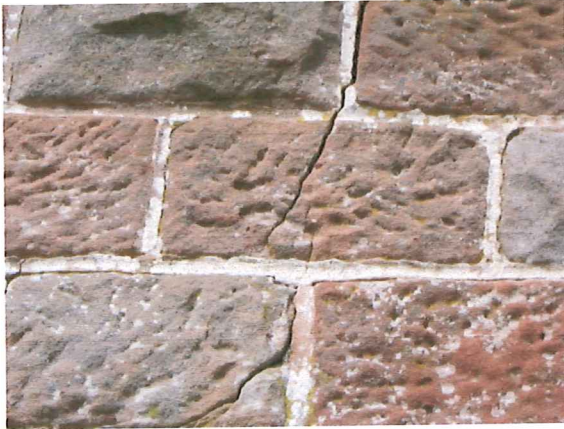
STIRNWAND FELD2

[6] S=1, V=0, D=2 BSP-ID 010-04

Stirnwand, Tragendes Mauerwerk, Bereichsweise,  
Gerissen, Länge: 6,000 m, 2-tes Feld, Beidseitig,  
Maßnahme {1}

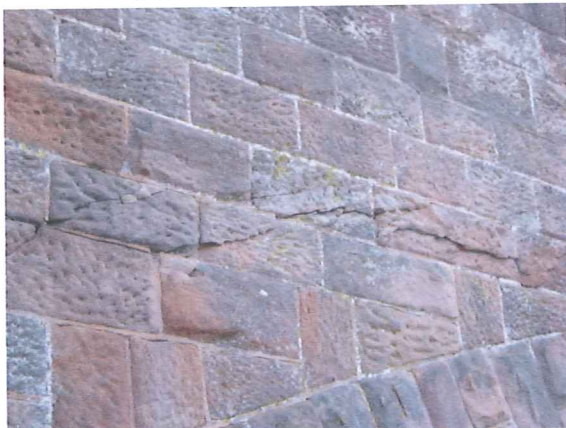
STIRNWAND LI FELD 1

[13] S=2, V=0, D=3 EP BSP-ID 010-01

Stirnwand, Tragendes Mauerwerk, Bereichsweise,  
Ringrisse, Länge: 4,000 m, 1-tes Feld, Links,  
Maßnahme {1}

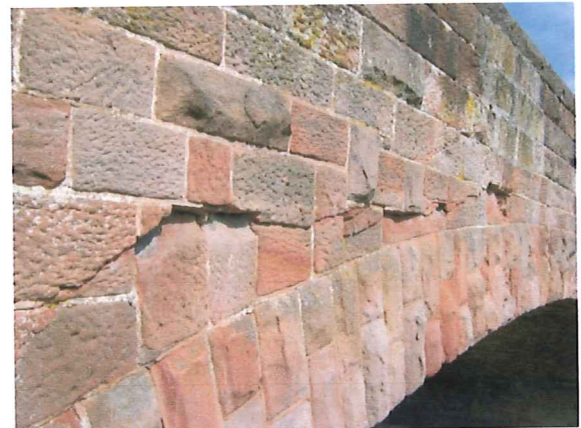
STIRNWAND RE FELD1

[5] S=2, V=0, D=3 EP BSP-ID 010-01

Stirnwand, Tragendes Mauerwerk, Bereichsweise,  
Ringrisse, Länge: 5,000 m, 1-tes Feld, Rechts,  
Maßnahme {1}

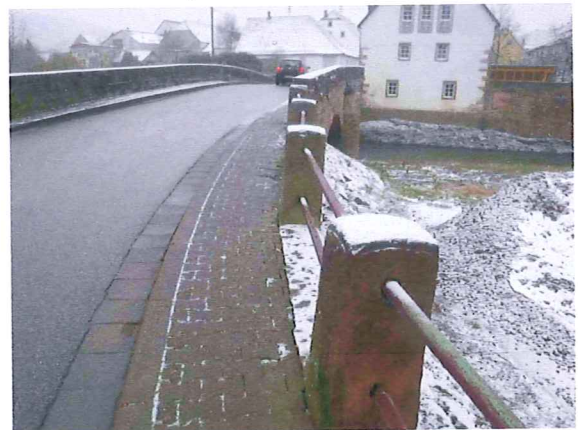
[27] S=1, V=1, D=1 BSP-ID 231-09

Geländerpfosten, Stein, Durchgehend, Gekippt,  
Anzahl: 5 Stück, Hinter dem Bauwerk, Links

ABSTURZSICHERUNG NACH AUSSEN GENEIGT

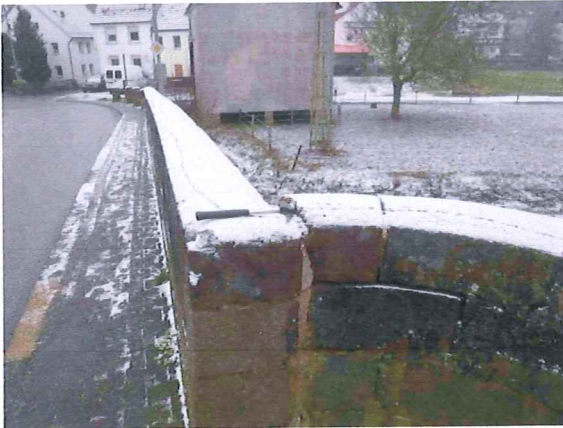
[26] S=3, V=1, D=3 EP BSP-ID 237-11  
Brüstung als Absturzsicherung, Tragendes Mauerwerk, Stellenweise, Geneigt, Anzahl: 2 Stück, Mitte längs am Bauwerk, Beidseitig, Oben, Brüstung über Pfeiler wird von Brüstungsmauerwerk über Gewölbe nach aussen gedrückt. Mauerwerk weiter unten gerissen., Maßnahme {1}

BRÜSTUNG ÜBER PFEILER VERSCHOBEN

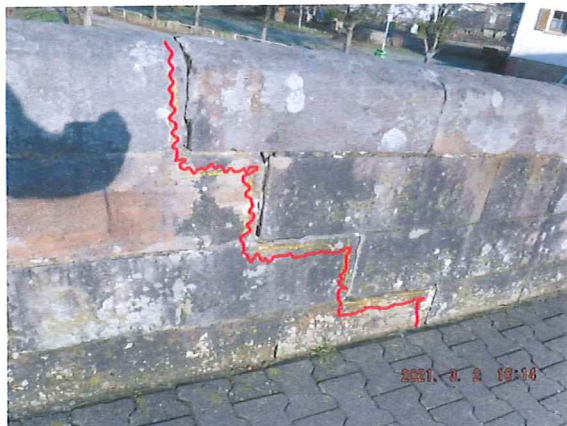
[16] S=2, V=0, D=2 EP BSP-ID 237-03  
Gewölbe / Bogen, Brüstung als Absturzsicherung, Tragendes Mauerwerk, Stellenweise, Gerissen, Länge: 4,000 m, Beidseitig, Maßnahme {1}

BRÜSTUNG GERISSEN

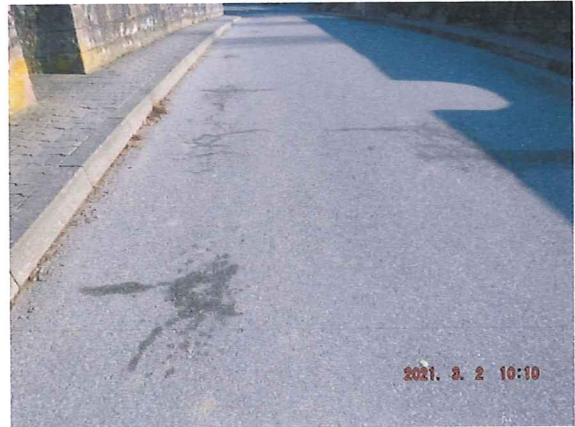
[24] S=0, V=0, D=2 BSP-ID 241-05  
Fahrbahnbelag, Walzasphalt, Stellenweise, Rissig, Maßnahme {1}

ASPHALT RISSIG

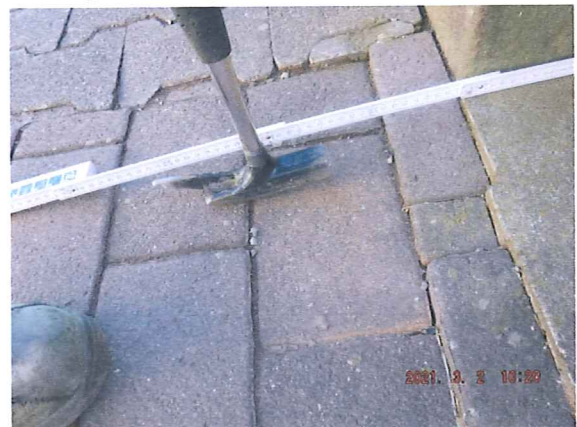
[23] S=1, V=1, D=1 BSP-ID 244-01  
Gehwegbelag, Pflasterung, Durchgehend, Abgesackt / Setzung, Beidseitig, Maßnahme {1}

PFLASTER ABGESACKT
